DOSSIER DE DIAGNOSTIC TECHNIQUE

Référence : 0021G001049
A communiquer pour toute correspondance
Réalisé le : 07/01/2021
Reférence mandataire : STV Nord Ouest

STV Nord Ouest
24 avenue Niel
75017 PARIS

Rapport de repérage des matériaux et produits contenant de l'amiante avant réalisation de travaux dans un immeuble bâti

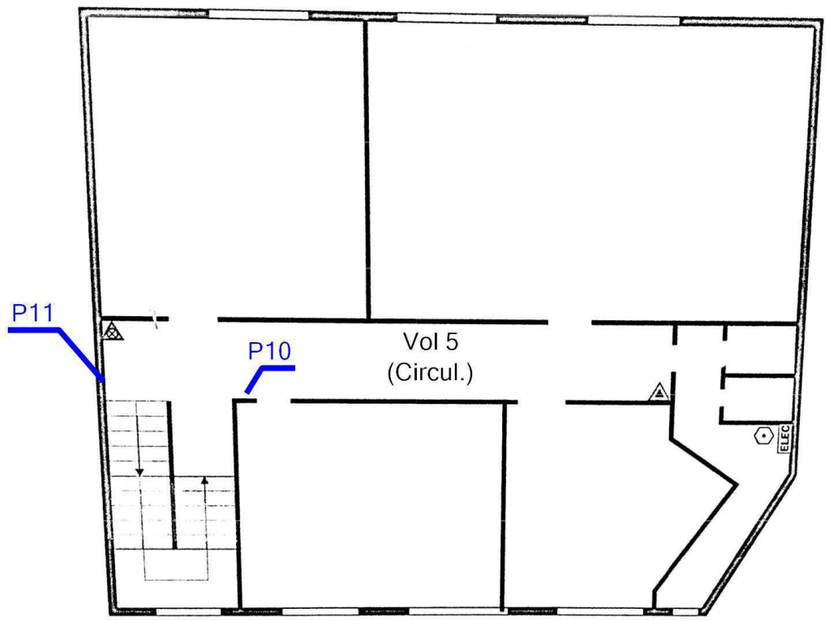
R+5 - PLAN DE REPÉRAGE - ACTIONS MENÉES

Légende	
P	Localisation dun prélèvement négatif

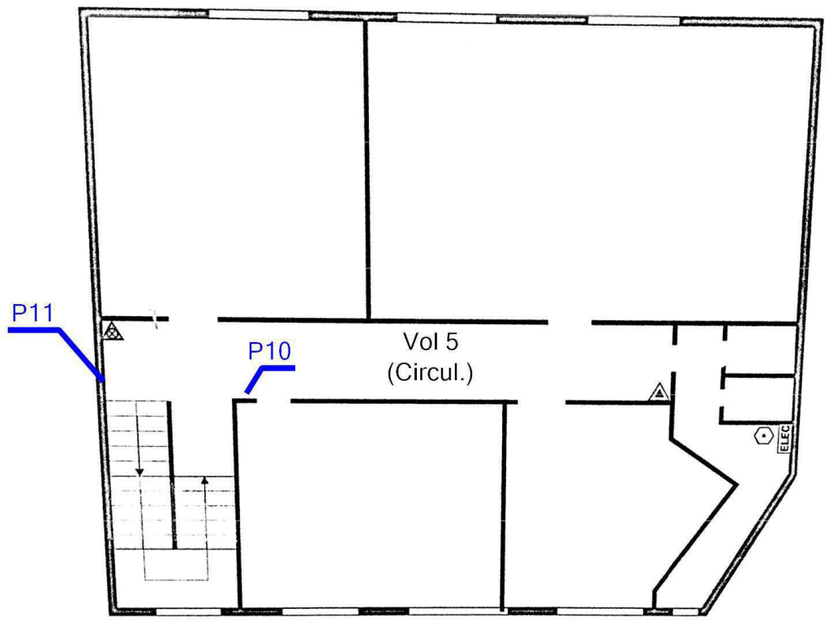
R+5 - PLAN DE REPÉRAGE - ACTIONS MENÉES

Légende	
P	Localisation dun prélèvement négatif

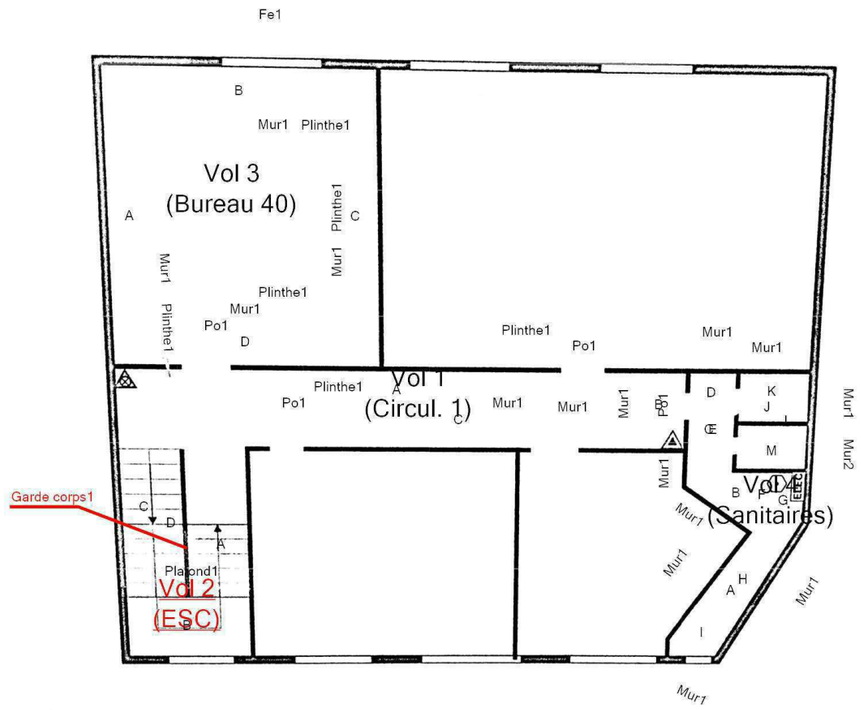
R+4 - PLAN DE REPÉRAGE - ELÉMENTS AVEC ET SANS PLOMB

Légende	
	Volume et élément contenant du plomb

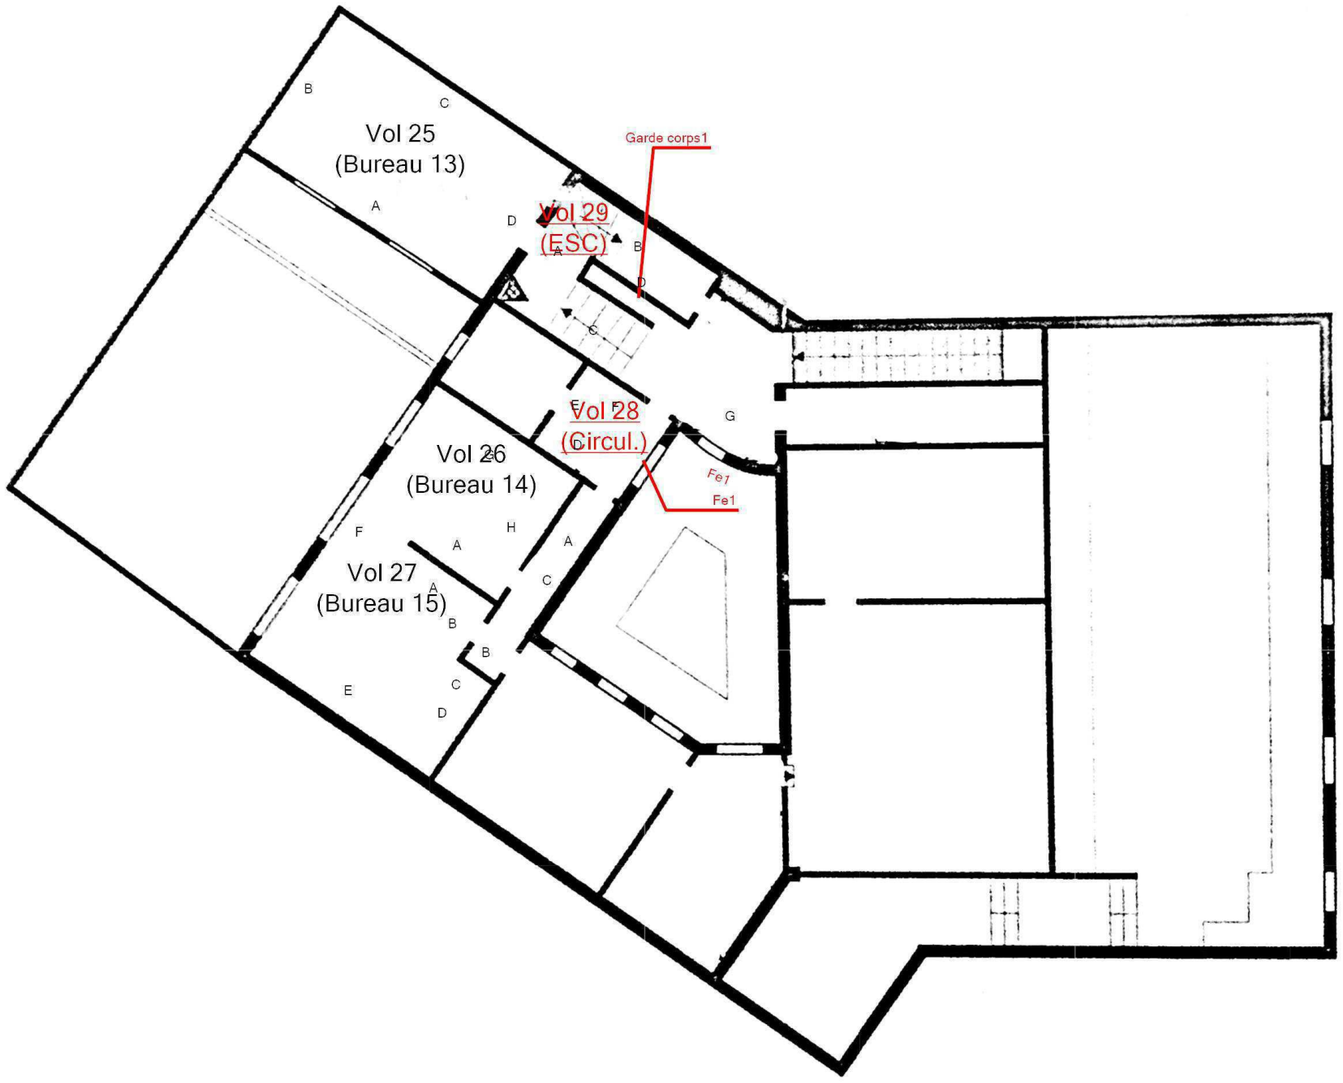
R+1 - PLAN DE REPÉRAGE - VOLUMES ET ÉLÉMENTS CONTENANT DU PLOMB

N° de Mesure	Zone	Unité de diagnostic (UD)	Localisation de la mesure	Substrat	Revêtement apparent	concentration (mg/cm²)	Etat de conservation	Type de la dégradation	Classe	Observation
			R+1 - Vol 28 (Circul.)							
958	F	Po1 Porte bois peint - NEG (Dormant)	Haut Centre	Bois	Peinture	0			0	
959	F	Po1 Porte bois peint - NEG (Dormant)	Centre Gauche	Bois	Peinture	0			0	
960	F	Po1 Porte bois peint - NEG (Dormant)	Haut Gauche	Bois	Peinture	0			0	
997	**G**	**Fe1 Fenêtre bois peint - POS (Ouvrant extérieur)**	**Bas Droite**	**Bois**	**Peinture**	**5,67**	**Dégradé**	**Ecaillage**	**3**	
998	**G**	**Fe1 Fenêtre bois peint - POS (Dormant extérieur)**	**Bas Gauche**	**Bois**	**Peinture**	**4,25**	**Non dégradé**	**Non dégradé**	**1**	
999	**G**	**Fe1 Fenêtre bois peint - POS (Dormant)**	**Haut Droite**	**Bois**	**Peinture**	**5,62**	**Non dégradé**	**Non dégradé**	**1**	
1000	**G**	**Fe1 Fenêtre bois peint - POS (Ouvrant)**	**Haut Centre**	**Bois**	**Peinture**	**7,95**	**Non dégradé**	**Non dégradé**	**1**

1016	**D**	**Garde corps1 Garde corps - POS (Garde corps)**	**Centre Centre**	**Métal**	**Peinture**	**0**	**Dégradé**	**Ecaillage**	**3**

Unités de diagnostic de classe 1 et 2 :
Le propriétaire doit veiller à l'entretien des revêtements recouvrant les unités de diagnostic de classe 1 et 2 afin d'éviter leur dégradation future.
Unités de diagnostic de classe 3 :
En application de l'Article L1334-9 du Code de la Santé Publique, le propriétaire du bien, objet du constat doit effectuer des travaux appropriés pour supprimer l 'exposition au plomb, tout en garantissant la sécurité des occupants. Il doit également transmettre une copie complète du constat, annexes comprises, aux occupants de l 'immeuble ou de la partie d'immeuble concernée et à toute personne amenée à effectuer des travaux dans cet immeuble ou la partie d 'immeuble concernée.
